Återlämningsguide

ÅTERLÄMNING AV DIN LEASINGBIL

Återlämningsguiden behandlar information om hur man går tillväga och hur man besiktigar ett fordon inför återlämningen utifrån normalt-/onormalt slitage.

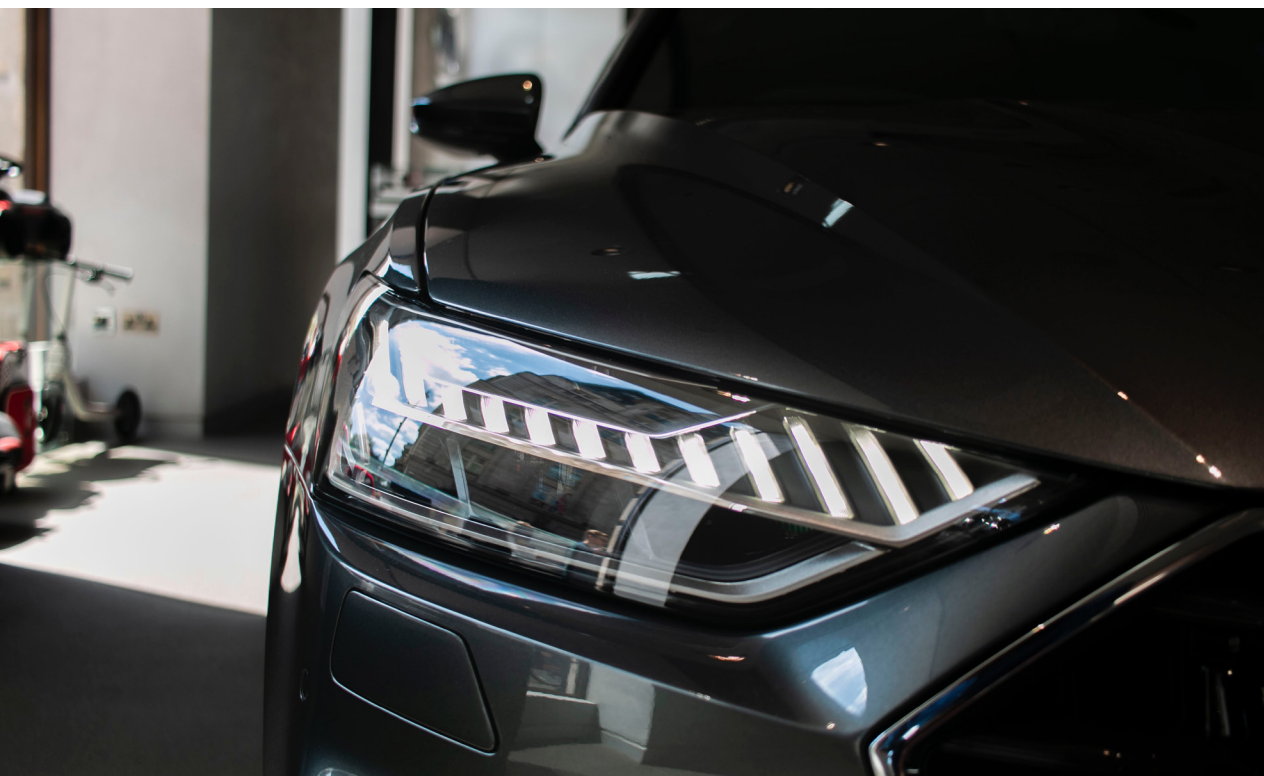
KAROSS, STÖTFÅNGARE & LACK

Normalt och acceptabelt slitage

- Stenskott på motorhuv och front, förenliga med ålder och körsträcka av bilen
- Repor som kan poleras bort
- Ytliga ilastningsrepor utan lackskada på stötfångare bak
- Mindre bucklor förenliga med ålder och körsträcka av bilen (max 1 st per karosdel "slagbucklor") som kan åtgärdas utan omlackering

Ej acceptabelt slitage som kommer att innebära debitering

- Märken, bucklor eller repor som påverkar bilens utseende
- Repor tillräckligt djupt för att nå underliggande metall eller plastmaterial
- Lackering som inte är fackmannamässigt utfört
- Reparationer som inte är fackmannamässigt utförda

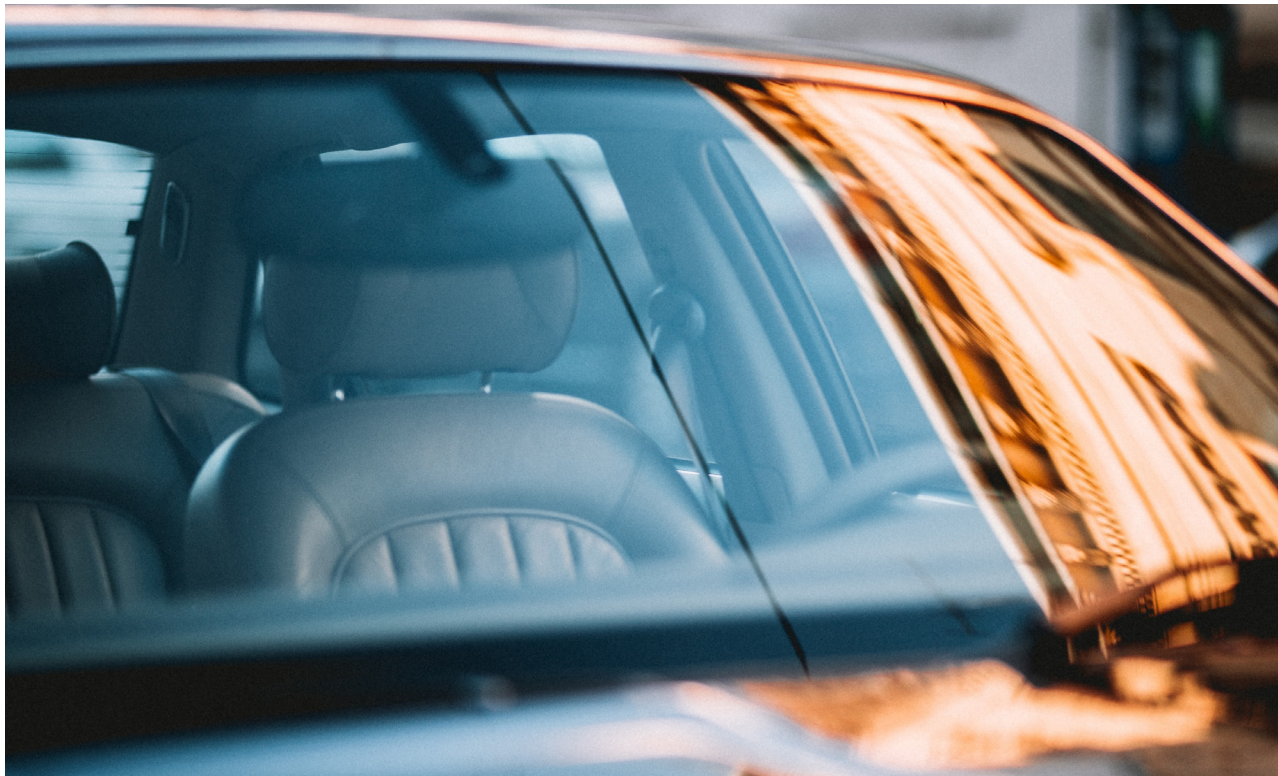
GLAS

Normalt och acceptabelt slitage

- Mindre märken i glas ("vita prickar")

Ej acceptabelt slitage som kommer att innebära debitering

- Stenskott med tecken på sprickbildning
- Stenskott som kräver rutbyte

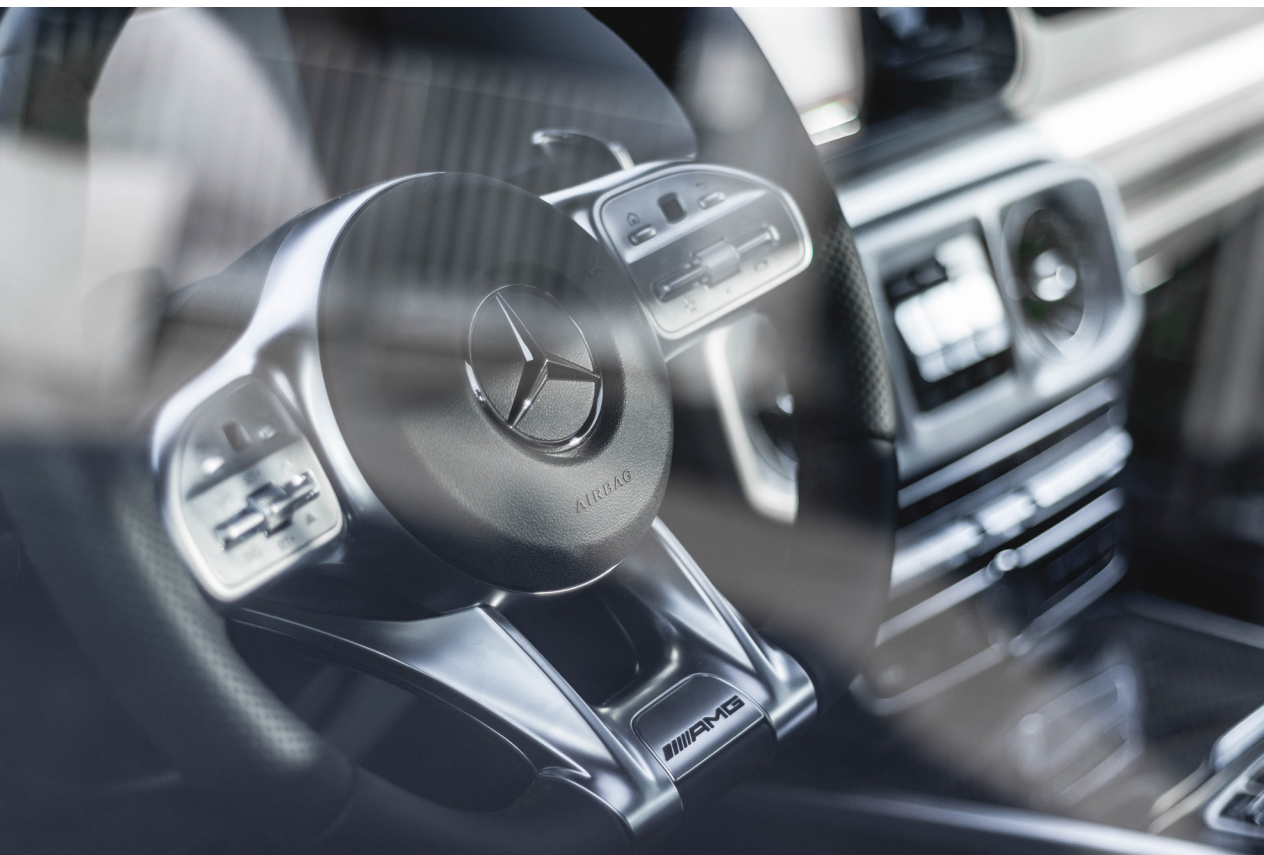
INREDNING

Normalt och acceptabelt slitage

- Normalt slitage på mattor, innerpaneler och klädsel etc
- Reparationer fackmannamässigt utfört

Ej acceptabelt slitage som kommer att innebära debitering

- Saknad utrustning t ex insynsskydd, skyddsmattor etc
- Rökning i bil
- Hål, revor, fläckar eller missfärgningar som inte kan poleras bort
- Icke-standard "handsfree-satser" eller skador orsakade av att sådana borttages

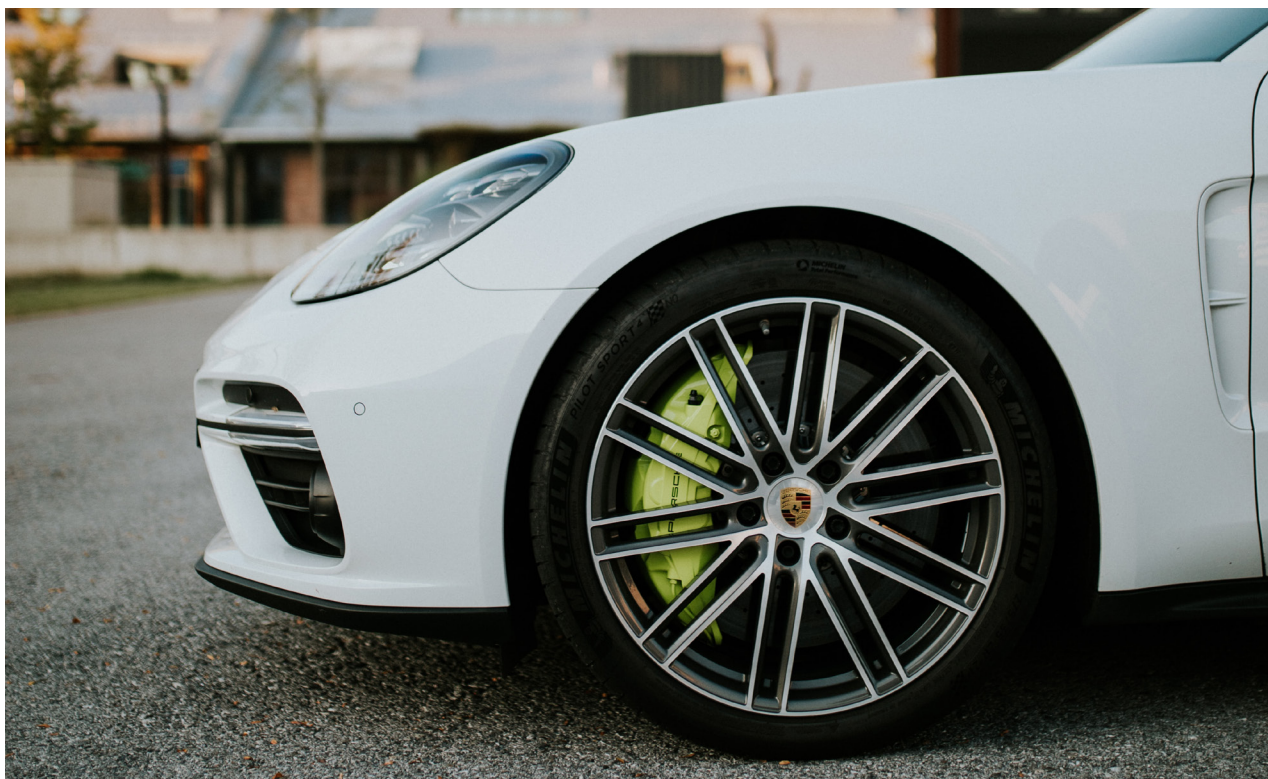
DÄCK & FÄLGAR

Normalt och acceptabelt slitage

- Jämn mönsterförslitning
- Märken på fälgar som är mindre än 4 mm

Ej acceptabelt slitage som kommer att innebära debitering

- Ojämnt eller onormalt däckslitage och skäreller klämskador på däckets sidor från t ex trottoarkanten
- Användande av däck som ej levererats av Unifleet eller levererande återförsäljare av bilen
- Sprickor eller ojämnheter i fälgen
- Kantstött fälg som kräver reparation
- Millimeterdjupet understiger 3 mm för somnardäck och 4 mm för vinterdäck
